RAPPORT D'ENQUÊTE AÉRONAUTIQUE
A05Q0024

ATTERRISSAGE À CÔTÉ DE LA PISTE
DU HAWKER SIDDELEY HS 125-600A N21SA
EXPLOITÉ PAR SCOTT AVIATION
À L'AÉROPORT DE BROMONT (QUÉBEC)
LE 21 FÉVRIER 2005

Rapport numéro A05Q0024

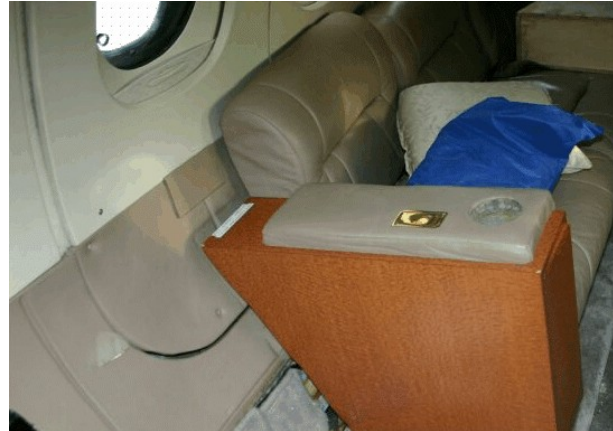
Photo 1. Appui-bras / armoire

Une armoire servant d'appui-bras pour la banquette latérale bloquait partiellement la sortie de secours (voir la photo 1). L'appui-bras / armoire est relié à la banquette par une tringle sur laquelle il peut être glissé lorsqu'il faut l'enlever. Selon le certificat de type supplémentaire (STC) SA4147SW, une inscription indiquant d'enlever l'appui-bras avant chaque décollage et atterrissage doit être affichée lorsque que l'appui-bras est installé. Lors de l'accident, l'appui-bras / armoire était en place et il portait plutôt l'inscription de tirer l'armoire pour utiliser la sortie de secours.

La sortie de secours n'a pu être ouverte en raison des dommages structurels, ce qui a retardé l'évacuation et aurait pu avoir des conséquences néfastes. Même si la sortie de secours avait pu être ouverte, la présence de l'appui-bras de la banquette latérale bloquait le passage vers la sortie de secours. L'inscription sur l'appui-bras n'était pas conforme au STC qui exigeait qu'il soit retiré avant chaque décollage et atterrissage. Les STC ne sont normalement pas des documents fournis aux pilotes. L'équipage de conduite ne pouvait donc pas savoir que l'appui-bras devait être retiré lors des décollages et des atterrissages.

2. L'appui-bras de la banquette latérale n'avait pas été retiré tel que requis et bloquait l'accès à la sortie de secours, ce qui aurait pu retarder l'évacuation et contribuer à des conséquences néfastes.

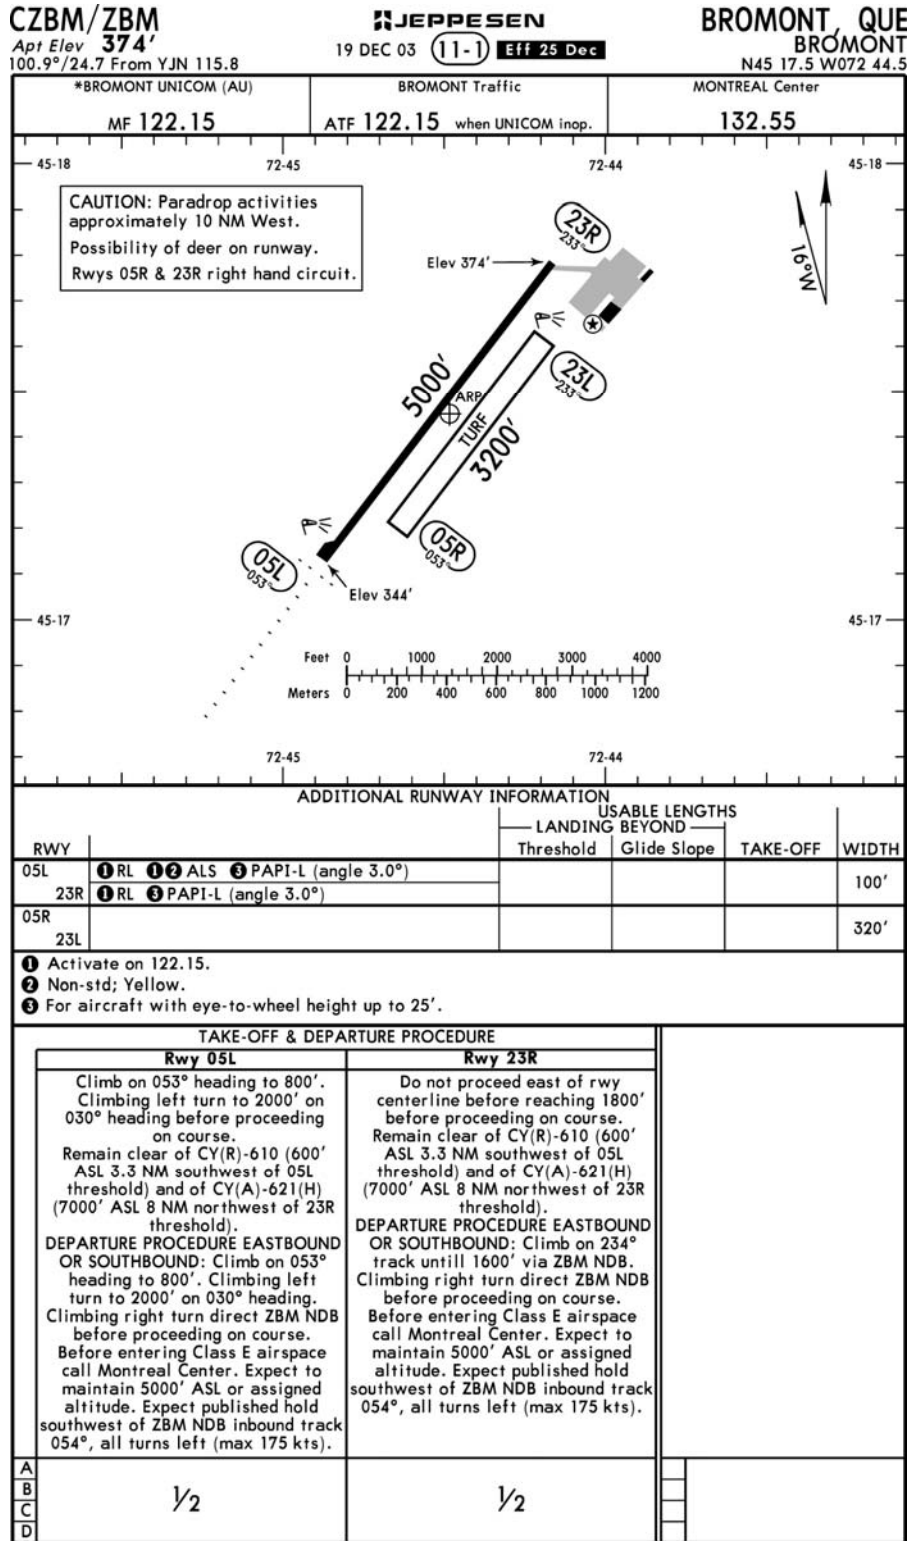
Annexe A – Carte d'aérodrome

À environ 1000 pieds asl et cinq milles du seuil, l'équipage de conduite avait les feux d'approche et le PAPI en vue. Il n'était pas évident de savoir si le PAPI était à droite ou à gauche de la piste. La carte d'aérodrome publiée par Jeppesen indiquait « PAPI-L » (voir l'annexe A), ce qui signifiait que le PAPI était à gauche. En réponse à une question de l'équipage, le répartiteur de Bromont a indiqué que le PAPI était à droite de la piste. De l'endroit où le répartiteur se trouvait (faisant face à l'appareil), le PAPI était à sa droite. La carte d'approche, également publiée par Jeppesen, indiquait la position du PAPI sur un pictogramme montrant un dessin du seuil de la piste et des feux d'approche avec le mot « PAPI » à la gauche du dessin (voir l'annexe B). Bien que cette carte ait été consultée au cours de l'approche, rien n'indique que l'équipage a remarqué le pictogramme.

L'équipage de conduite n'était pas familier avec l'aéroport de Bromont puisqu'il n'y était jamais allé auparavant. Cependant, la carte d'aérodrome et la carte d'approche utilisées par l'équipage fournissaient toute l'information utile à la familiarisation. La position du PAPI et des feux d'approche y était clairement indiquée et rien ne permettait de penser qu'il y avait des feux d'approche pour la piste 05R. Donc, il est permis de croire que l'équipage de conduite n'était pas suffisamment familier avec l'information inscrite sur la carte d'approche et c'est la raison pour laquelle il a demandé au répartiteur la position du PAPI. Même si l'équipage a été mal renseigné sur la position du PAPI, il lui était possible de s'assurer qu'il était dans l'axe de la piste, en se référant à l'indicateur d'écart de route (CDI) et aux feux d'approche. Il demeure qu'il était interdit d'atterrir. Puisque aucun des pilotes n'a noté l'écart sur le CDI, il est permis de croire que les deux pilotes portaient leur attention à l'extérieur, probablement dans le but de localiser la piste.
